IL RESTAURO DEL G.218/12

Il G.218 è un amplificatore valvolare in classe AB1 con potenza di uscita di 12 watt ottenuta da 2 6V6 in controfase. Costruito nel 1950 dalla Geloso, è descritto nel Bollettino Tecnico 44. Una caratteristica interessante è quella di poter funzionare, oltre che con la tensione di rete adattabile per mezzo dell'immancabile cambio tensione, anche con una tensione continua di 6 oppure 12 volt a seconda del modello, grazie al vibratore incorporato. Il modello in mio possesso funziona a 12 volt e mi è stato donato dall'amico Gianni di Pairola (IM) che pubblicamente ringrazio. Il restauro è stato abbastanza lungo, sia perché le condizioni dell'apparecchio non erano delle migliori ma soprattutto perché io, amante dei Geloso desideravo effettuare un intervento quanto più conservativo possibile e rispettoso dell'originalità. Ovviamente ho provveduto a documentare il lavoro svolto con innumerevoli fotografie. Quelle più significative le ho inserite nell'articolo. Cominciamo quindi con l'esame visivo dell'apparecchio che si presentava pieno di polvere, accantonato da chissà quanto tempo con numerose parti rovinate e corrose dalla ruggine e con gli interruttori ed i p

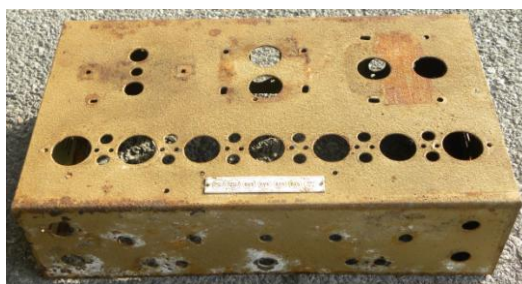
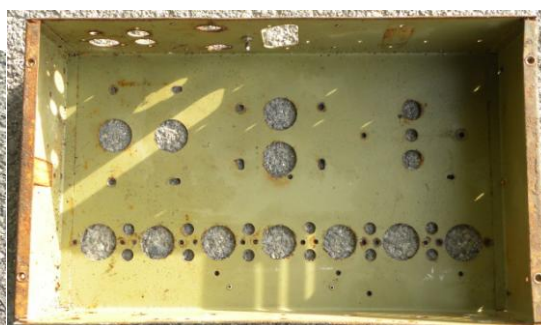
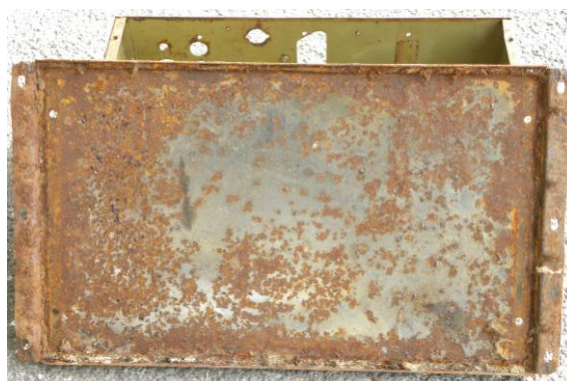
Ho provveduto a smontare il tutto pezzo per pezzo, per ultimo ho rimosso anche i rivetti con le etichette in alluminio. Lo smontaggio deve avvenire sapendo bene la funzione svolta da ogni componente e come questo è collegato nel contesto del circuito. Questo sia per avere chiaro il funzionamento dell'amplificatore e sia per poter rimontare il tutto correttamente al momento opportuno. Sono così giunto ad avere il telaio che, privato di ogni componente, ha permesso di evidenziare meglio le parti arrugginite.

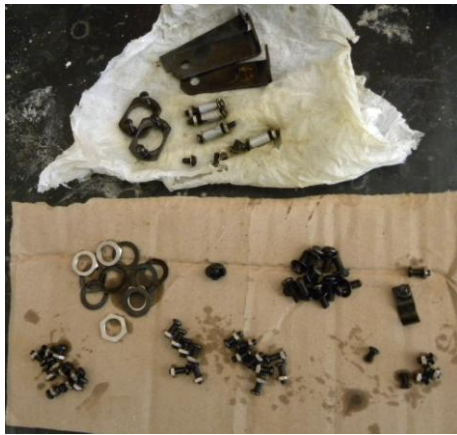
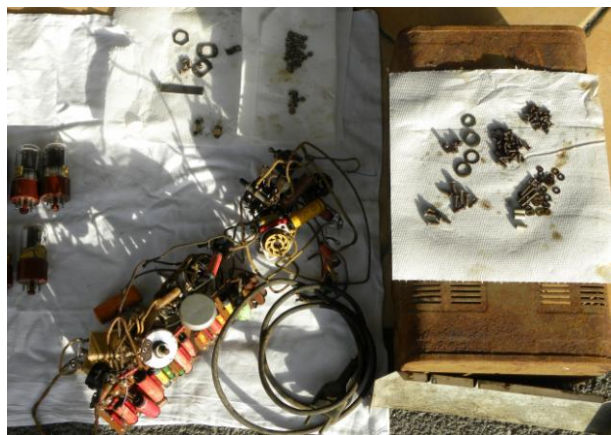
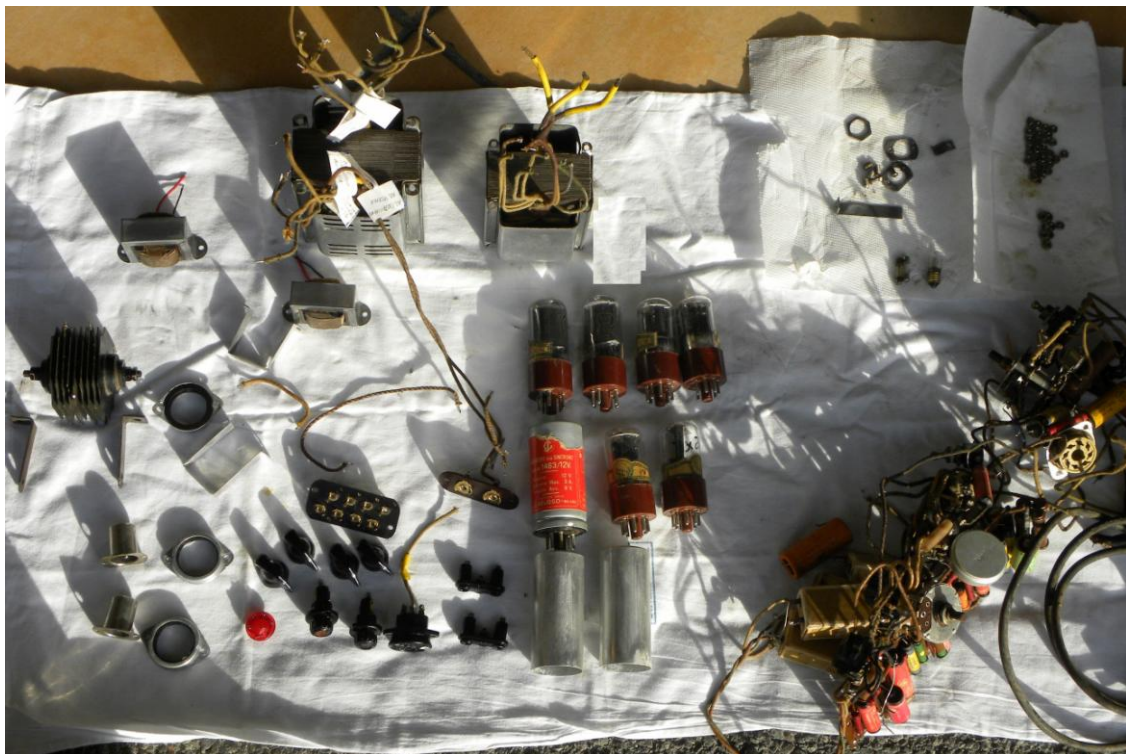
Preparato il telaio mi sono dedicato alla viteria e qui si è rivelato indispensabile il trapanino da modellista con tutti i suoi accessori al fine di effettuare un intervento al limite del maniacale. Ho lucidato i dadi uno per uno rendendoli di aspetto pari al nuovo, mentre per ogni vite ho provveduto a ripassare il filetto (1/8" e 5/32"), a rifare l'intaglio per il cacciavite, ad immergerle per circa 30 minuti nel solvente anti silicone

al fine di togliere ogni residuo di unto o grasso per concludere con la brunitura a freddo protetta con l'applicazione di un velo d'olio. Identico trattamento è stato riservato alle rondelle. Ho stilato quindi un elenco completo di tutti i dadi e le viti utilizzate e il loro impiego. Ad un certo punto del lavoro ho avuto la sensazione di trovarmi tra le mani un kit che al momento opportuno avrei dovuto rimontare perfettamente. Le tre foto che seguono rendono meglio l'idea. Mancava il condensatore n. 3952, rimosso dal precedente proprietario per motivi che non conosco. Fortunatamente ne avevo uno in magazzino non funzionante. Dopo averlo aperto e svuotato ho provveduto ad inserire un condensatore nuovo. Una volta richiuso il bussolotto e ricostruita l'etichetta si ha l'idea di trovarsi di fronte ad un componente originale. Sicuramente un bel risultato estetico che si può osservare nella foto a fine articolo che riprende il lato componenti.

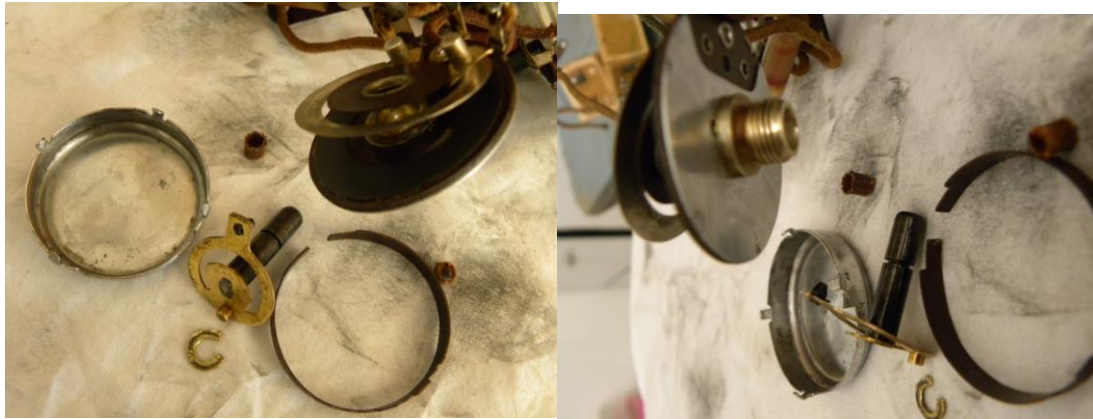
È stato indispensabile intervenire anche sul commutatore che permette di selezionare l'alimentazione rete-batteria. Gran parte dei contatti erano ossidati e quindi non in grado di funzionare, inoltre delle due biglie di acciaio che permettono il preciso scatto del dispositivo una mancava e l'altra era in precarie condizioni. Ho smontato quasi completamente il tutto,

puliti i contatti, scrostato e brunito l'alberino di comando e riposizionate due sfere nuove del diametro di 5 millimetri acquistate da un ciclista. Risultato: commutatore ricondizionato e perfettamente funzionante. Anche il deviatore a levetta che permette di selezionare gli ingressi fono era inutilizzabile. Infatti l'ossido lo aveva letteralmente bloccato. Dopo una notte di immersione nello Svitol sono riuscito ad aprirlo e dopo averlo completamente smontato ho provveduto a pulire ogni singolo pezzo (foto sopra). Dopo aver rimontato il tutto, con soddisfazione riscontro che il funzionamento sia meccanico che elettrico sono ripristinati. Identica la cura cui ho sottoposto l'interruttore di accensione. Si tratta di un interruttore bipolare in cui un contatto agisce sulla tensione di rete e l'altro agisce sulla tensione della batteria. Qui il problema principale era rappresentato dalla molla interna che ho dovuto sostituire in quanto quella originale rendeva instabile la posizione selezionata con la levetta. Anche lui è ora perfettamente funzionante. Purtroppo l'ossido ha intaccato anche i potenziometri, pertanto anche loro sono stati interessati dall'operazione di smontaggio, rimozione dell'ossido, pulizia, lucidatura e lubrificazione con rimontaggio e controllo statico di funzionamento.

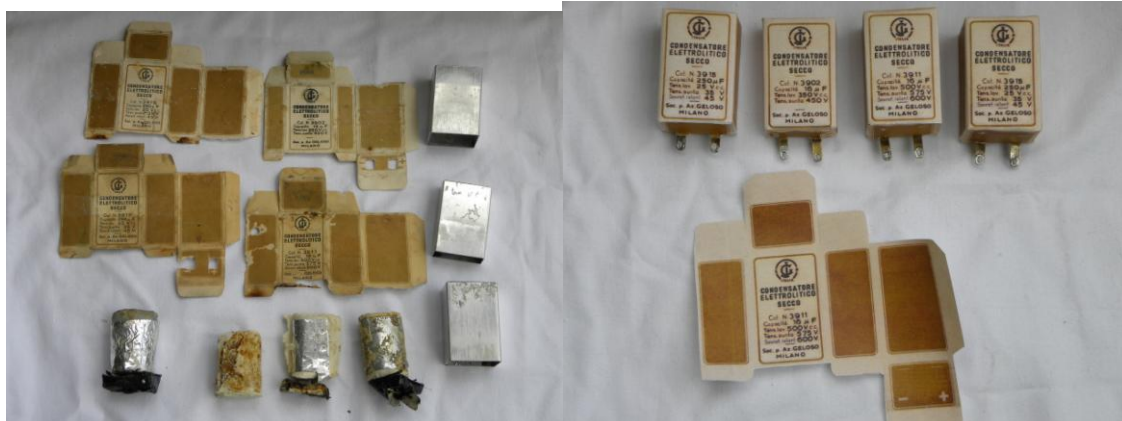
funzionamento di tutti i collegamenti con l'ohmetro. Successivamente ho fatto lo stesso con la sezione "amplificatore". Ovviamente è stato necessario sostituire quasi tutti i condensatori elettrolitici e per fare un bel lavoro ho recuperato i contenitori originali a cui ho applicato delle nuove etichette ottenute scansionando e ricostruendo al computer quelle danneggiate grazie al paziente uso di Photoshop. Nella pagina seguente ci sono le foto anche di questa fase del restauro; "prima" a sinistra e "dopo" a destra. Stesso trattamento si è reso necessario per i condensatori elettrolitici tubulari e a carta, nonché per un "cilindrico" in alluminio Ducati. Per ogni tipo di condensatore è indicata una tecnica specifica per il recupero o la ricostruzione. Gli interessati troveranno nell'area download sul sito www.leradiodisophie.it alcuni miei articoli in cui tratto in modo specifico i vari casi.
